Här testas nytt koncept för massräddning

Ett fartyg evakueras och man lyckas få de ombordvarande till livflottarna. Nu gäller det att få dem i säkerhet så fort som möjligt.

Sedan tre år tillbaka testas en utrustning på Stena Jutlandica där man helt enkelt lyfter ombord flottarna på ett undsättande fartyg.

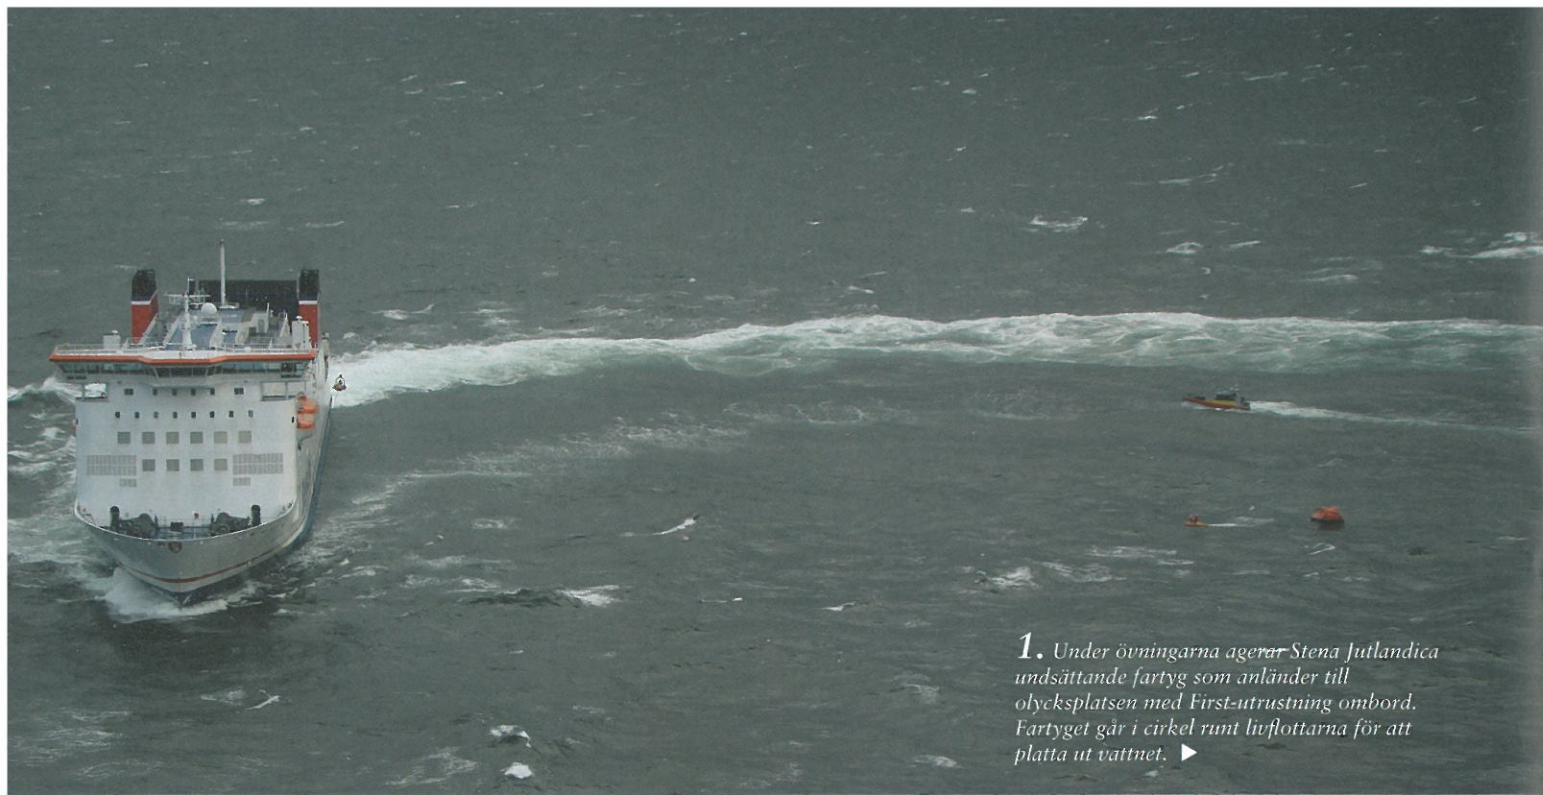
1. Under övningarna agerar Stena Jutlandica undsättande fartyg som anländer till olycksplatsen med First-utrustning ombord. Fartyget går i cirkel runt livflottarna för att platta ut vattnet. ▶

Medan färjan går i cirkel för att platta till havet inne i cirkeln, samarbetar räddningsbåtens förare och kranföraren ombord på Stena Jutlandica för att koppla och hissa upp flottar med människor i på färjans däck. Kommunikationen mellan parterna är oerhört viktig.

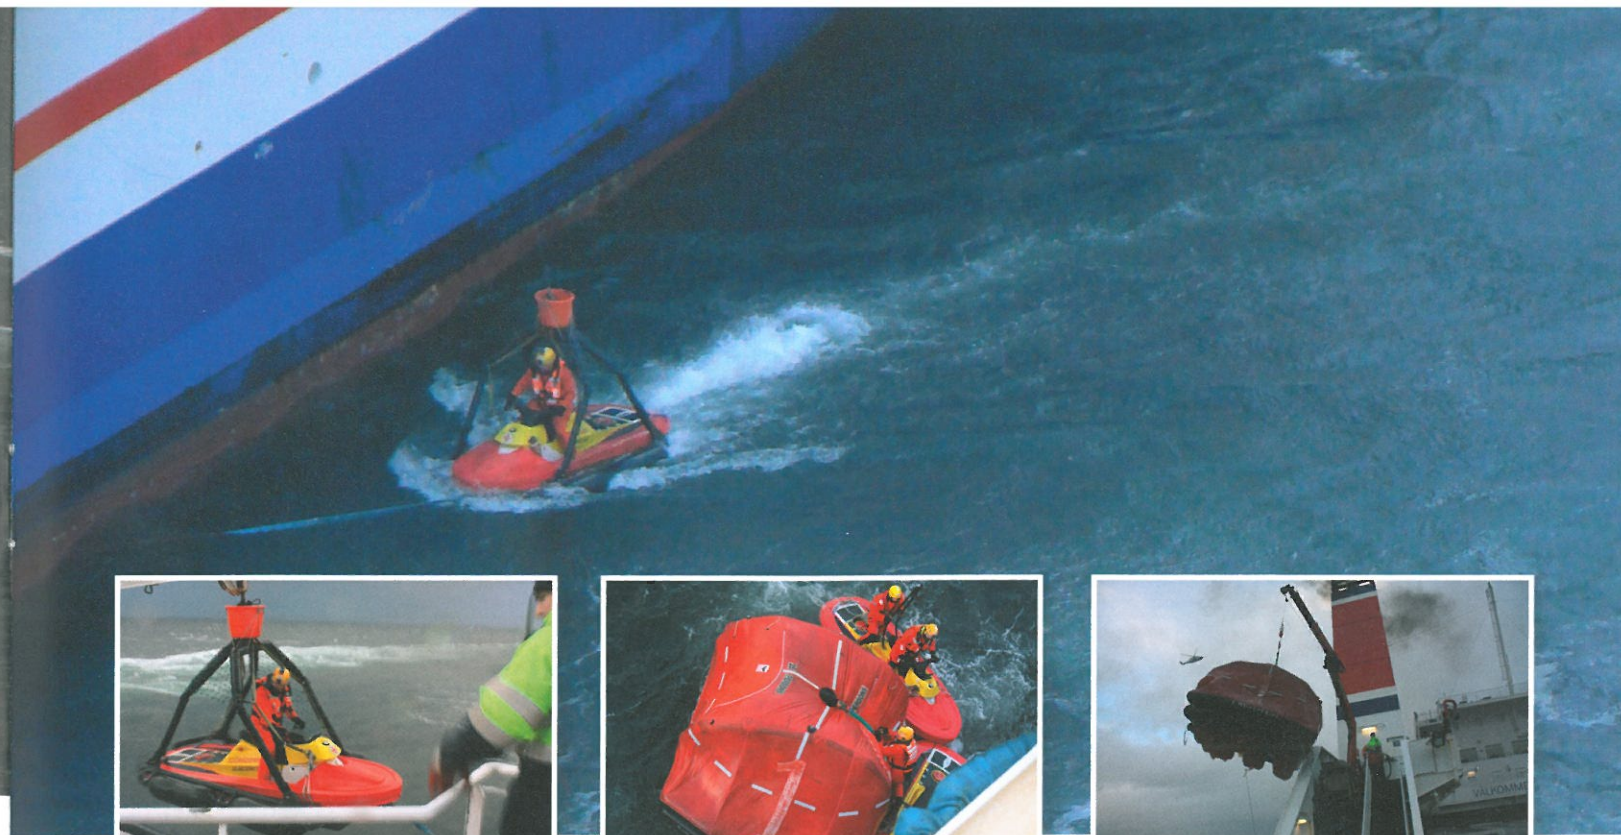
4. Flotten spelas hem av kranen och lyfts i säkerhet ombord. Om en 50-mannaflotte lyfts var sjätte minut innebär det 500 räddade i timmen.
5. CRRB:n lyfts ombord igen med hjälp av vaggan (stora bilden ovan).

Nu ligger CRRB:n i sin vagg (cradle) på babordssidan akter om skorstenen. Den ordinarie räddningsbåten ligger på skena bredvid, redo att skjutas fram om den ska användas. En inlånad kran står en bit bort.

I systemet som nu testas ombord behöver räddningsbåtens förare bara provstarta, rapportera över radion och köra iväg. Vaggan går att köra rakt

igenom så man slipper backa när man kommit ner i vattnet. Motorn går att starta även om båten slagit runt och om en tamp skulle sugas in i vattenintaget

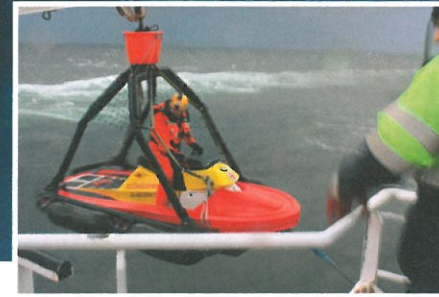
2. En CRRB sjösätts med hjälp av en vagg som är öppen i båda ändar. ▶

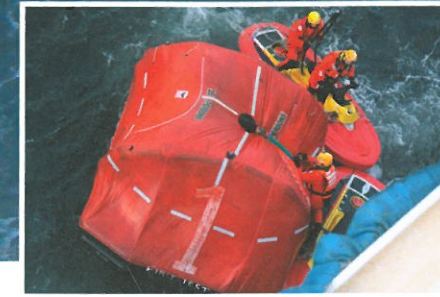
3. CRRB:n kopplar krankroken till flottens lyftstropp. Flottarna får inte vara för stora, max 50 personer, och måste ha en tillräckligt stark lyftögla för att kunna lyftas lastade. ▶

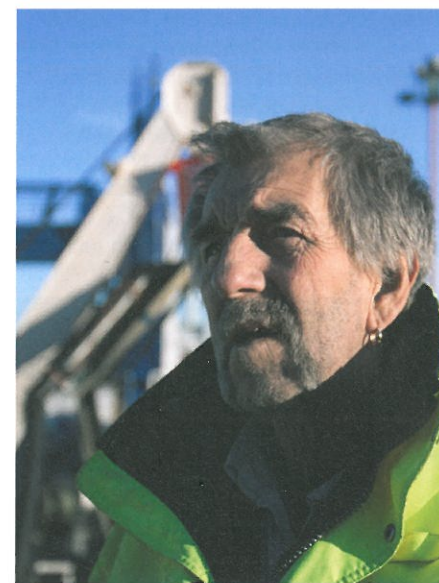
Från kranförarplats har båtsman Svend Lindberg god överblick över vad som händer både i vattnet och när flottarna kommer upp på färjans däck.
